# Cloacas Argentinas®

## ● INFORME DE INSPECCION TELEVISADA

Fecha Inspección 09 - 12 - 2009

Corresponde a la cañería principal

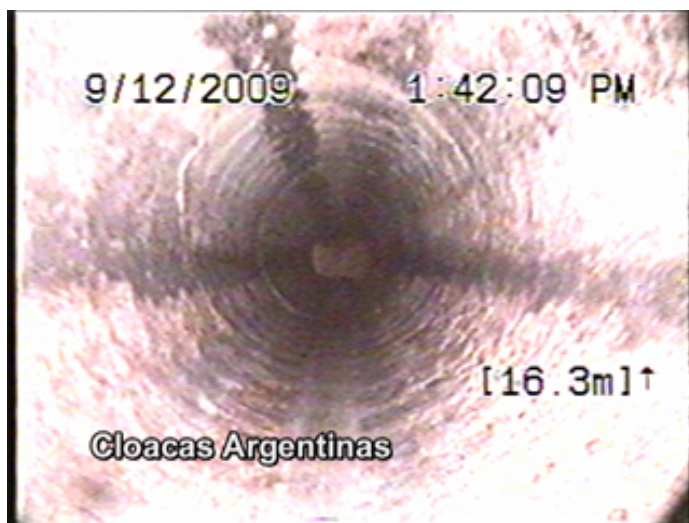
**Cañería en perfectas condiciones**

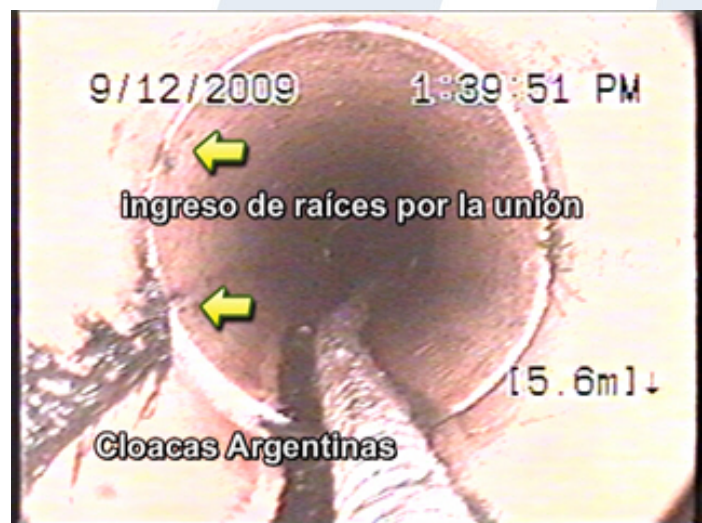
Se observan en todo el recorrido el ingreso de pequeñas raíces por las uniones, un resorte alojado en todo su recorrido

Y una obstrucción de un elemento no identificado

**cañería con ingreso de raíces y resorte**

Retirar el resorte alojado y quitar la obstrucción.
