Cloacas Argentinas®

● INFORME DE INSPECCION TELEVISADA

Fecha Inspección 09 - 09 - 2009

● Sres. Empresa Constructora: Yerbal SRL  
Consorcio de Propietarios Roosevelt 2631  
Ciudad Autónoma de Buenos Aires  
Presente

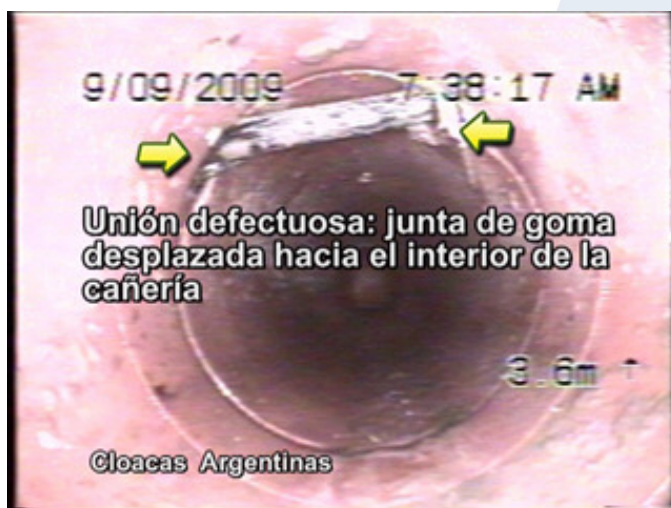
Se observó y localizó una junta de goma desplazada que ingresó al interior de la cañería, situada a 3,60 metros del acceso donde se inició la inspección. En las fotos comparativas podemos visualizar uniones en perfecto estado

Sugerimos:  
Reemplazar el tramo afectado con la precaución que la obstrucción no se mueva de lugar.  
Nota: Las medidas descriptas son aproximadas, no exactas

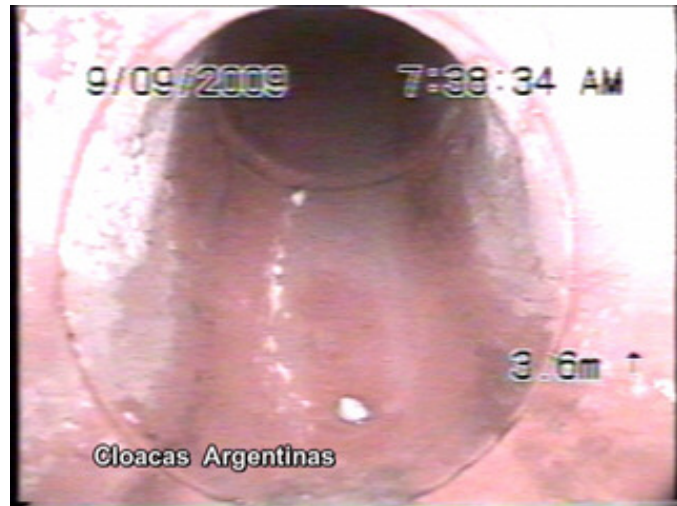
Curva con uniones impecables

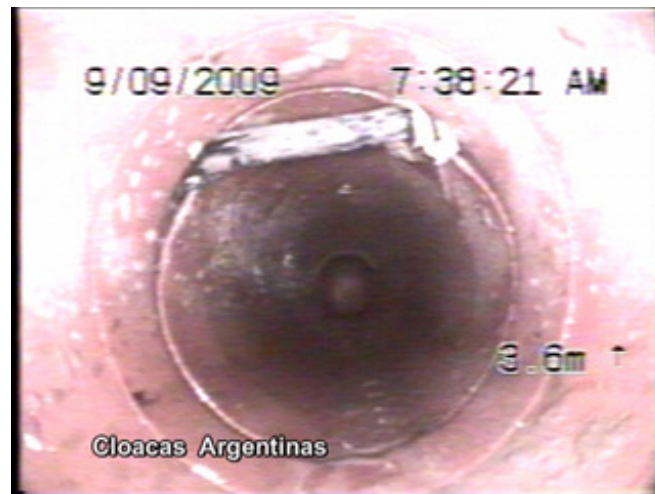
Unión defectuosa con ingreso de junta de goma
