# Cloacas Argentinas®

## ● INFORME DE INSPECCION TELEVISADA

Fecha Inspección 09 - 12 - 2009

Corresponde a la cañería principal

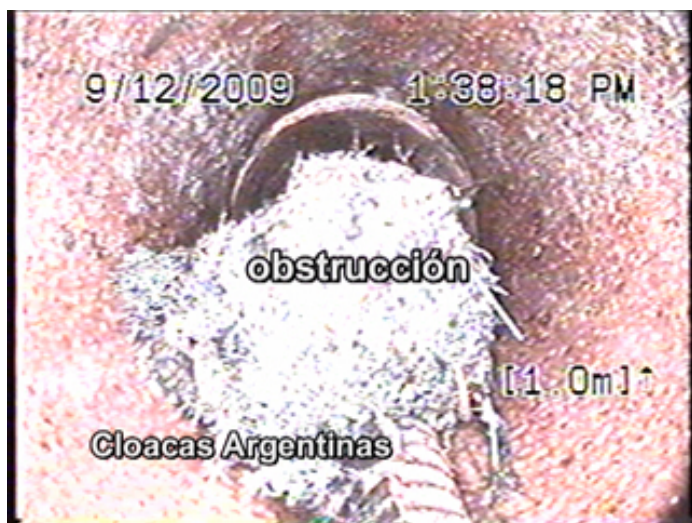
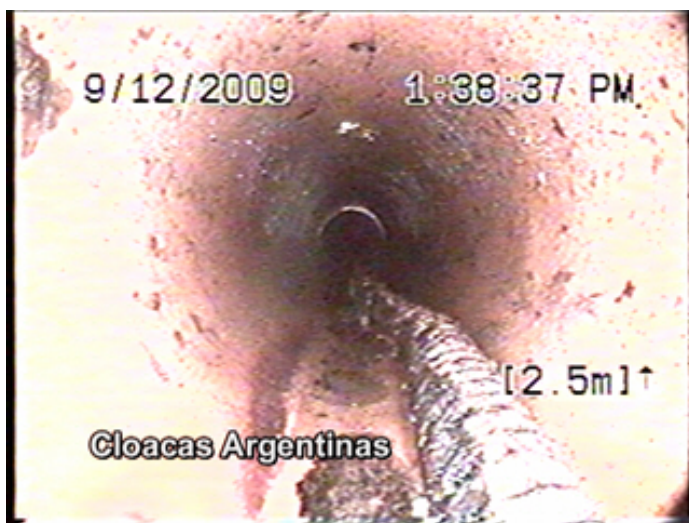
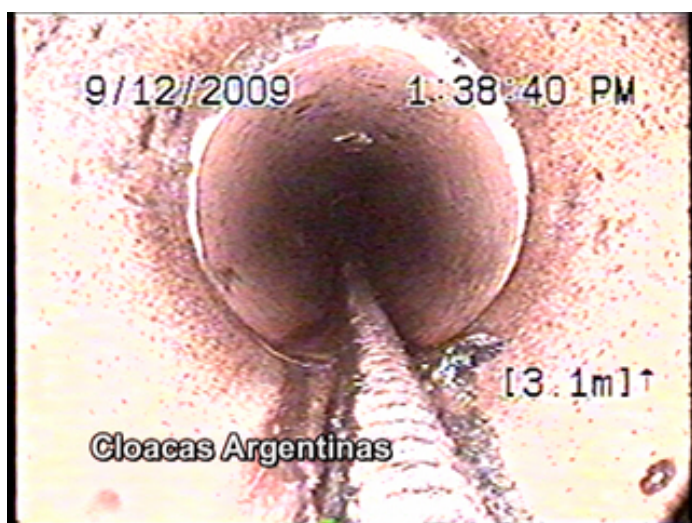
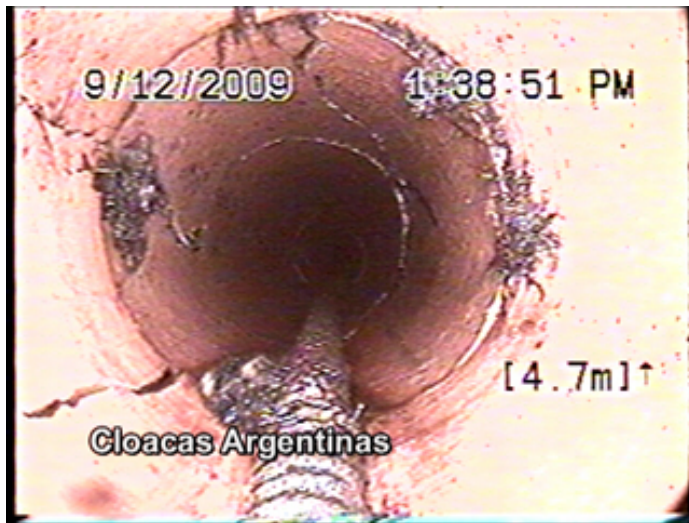
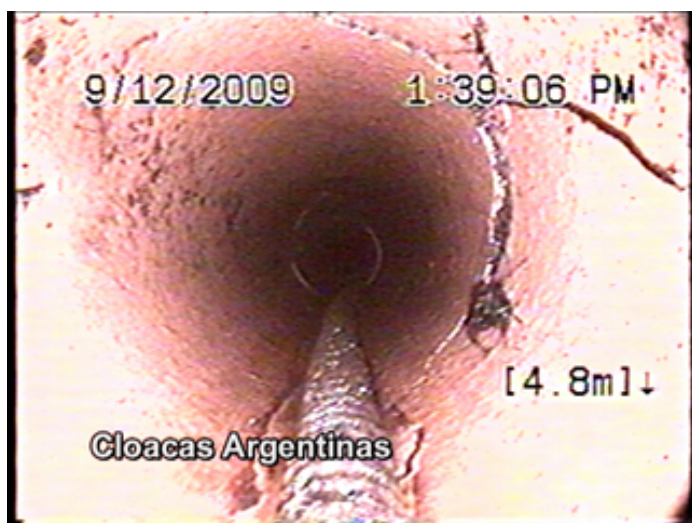
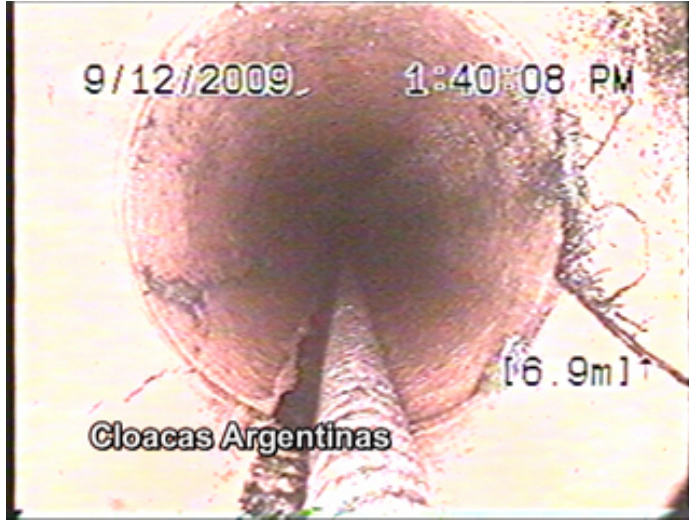
Secuencia fotográfica desde la toma de inodoro: en el sentido de las aguas

Se observan en todo el recorrido el ingreso de pequeñas raíces por las uniones, un resorte alojado en todo su recorrido

Y una obstrucción de un elemento no identificado

Retirar el resorte alojado y quitar la obstrucción.
