Cloacas Argentinas®

● INFORME DE INSPECCION TELEVISADA

Fecha Inspección 09 - 09 - 2009

● Sres. Empresa Constructora: Yerbal SRL  
Consorcio de Propietarios Roosevelt 2631  
Ciudad Autónoma de Buenos Aires  
Presente

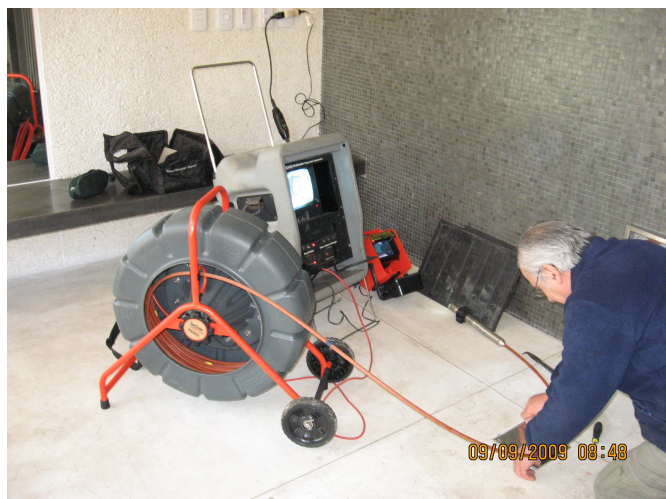
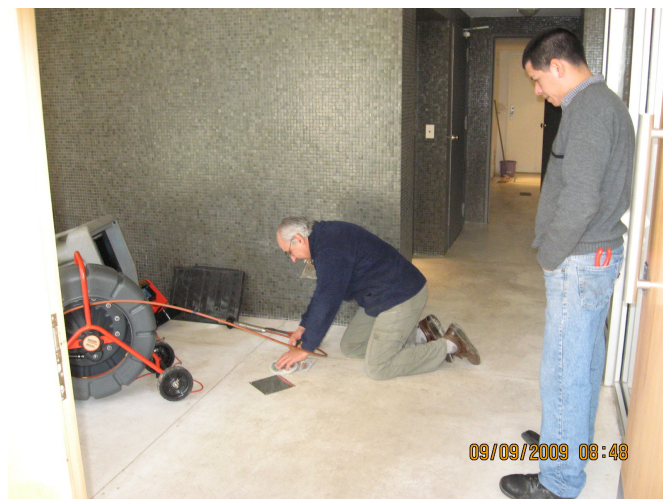
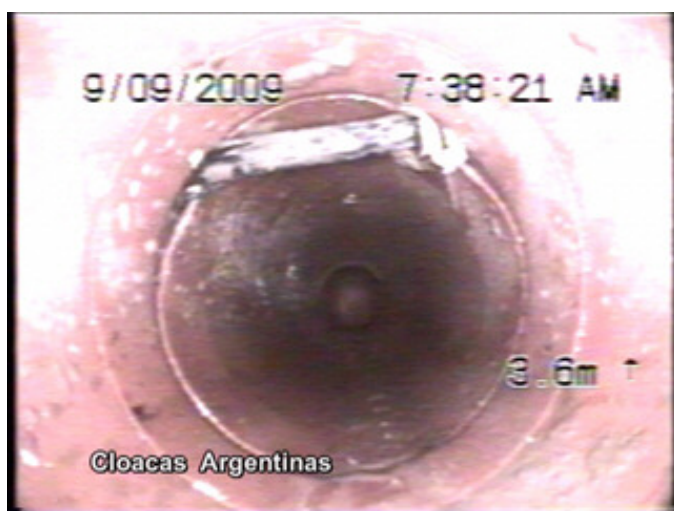
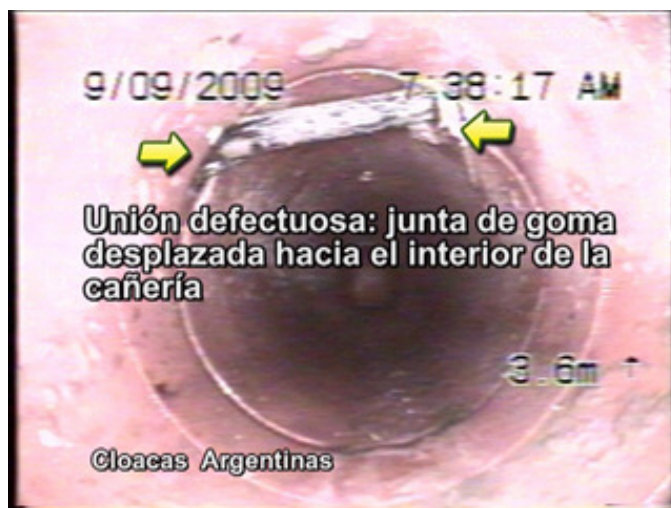
Se observó y localizó una junta de goma desplazada que ingresó al interior de la cañería, situada a 3,60 metros del acceso donde se inició la inspección. En las fotos comparativas podemos visualizar uniones en perfecto estado

Sugerimos:  
Reemplazar el tramo afectado con la precaución que la obstrucción no se mueva de lugar.  
Nota: Las medidas descriptas son aproximadas, no exactas
